Spielplatz-Konzept Gemeinde Mühlthal

Analyse-Plan A_06 OT Trautheim
M 1:2500
08.01.2019

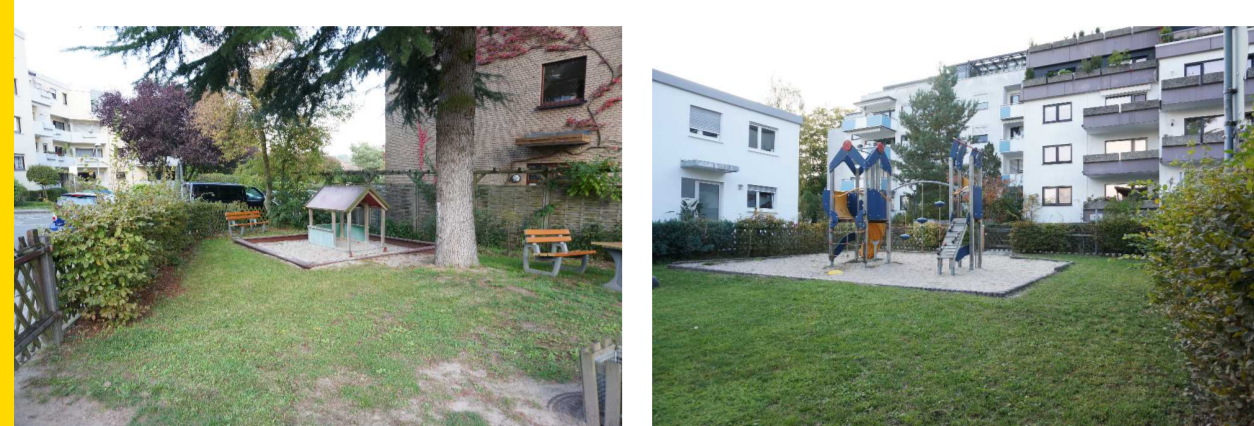
Spielplatz "Bordenbergweg" 2,2 / 86%

Aktueller Zustand:

- Lage im Wohngebiet zwischen 2- bis 5-stöckigen Gebäuden > keine Rückzugsorte
- Kaum Beschattung
- Barrierefreier Zugang, befestigte Wegeflächen fehlen (Kinderwagen, Rollstuhl)

Ausstattung:

- Doppelschaukel (Brettsitz, Kleinkindsitz)
- Federwipptier
- Balken-Wippe
- Kombinationsspielgerät mit Türmen, Rutsche, Kletternetz, Rampe und Kletterstange
- Kleiner Sandspielbereich (viereckig) mit Einfassung und Spielhaus
- Sitzbänke und Sitzbank-Tisch-Kombination

Empfehlung: Erhalt; kurz- und mittelfristige Maßnahmen erforderlich

Kurzfristige Maßnahmen:

- Für Kleinkinder: Erweiterung und Neugestaltung des Sandspielbereichs mit integriertem Häuschen, multifunktionale Einfassung mit versch. Materialien (Sandtisch, Steine, Stämme o.ä.) > Kleinkinder vom Schaukelbereich („Sandkiste“) fernhalten
- Barrierefreie Zugänge schaffen (befestigte Wege), Sitzbereich im Schatten bündeln > Kommunikation Eltern/Begleitpersonen

Mittelfristige Maßnahmen:

- Pflanzstrukturen bieten Beschattung, Begrünung, Gliederung, Verstecke
- Bei erfordl. Ersatz von Kombinationsspielgerät: Spielstruktur, die für viele Kinder gleichzeitig bespielbar ist / Rückzug bietet (geringes Platzangebot)
- Hecke an südlicher Grenze (Blaue Scheinzypresse) gegen heimische Heckenpflanzen austauschen (entspr. vorh. Hecke)
