**A** Bewertung Spielplätze durch  
Büro Hofmann/Röttgen Landschaftsarchitekten

Spielplatz-Konzept Gemeinde Mühlthal

Analyse-Plan A\_03 OT Nieder-Beerbach

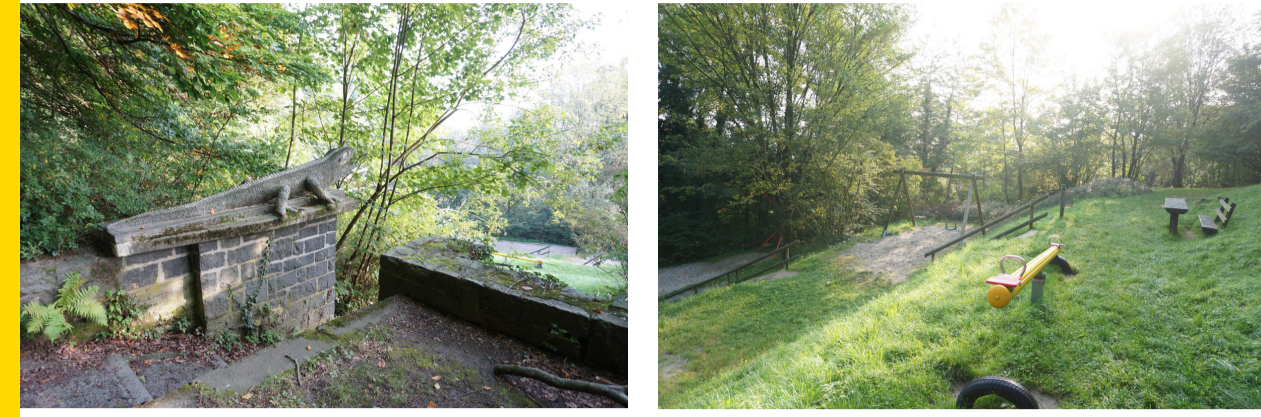
## Spielplatz "Lindwurmanlage" (Ende Frankensteiner Weg) 2,9 / 76%

- Grüne Lage am Ortsrand, Waldrand, unterhalb Burg Frankenstein
- Vorteilhafte Topografie mit Böschungen / Hang
- Am „Walderlebnispfad Frankenstein“, neben Grillhütte Frankenstein, jedoch keine Blick- und Wegebeziehung vorhanden
- Zwei Zugänge (je von oben/unten über Waldweg)
- Oberer Zugang mit „Lindwurm“-Skulptur stark zugewachsen, Blickbeziehung zum Spielplatz stark eingeschränkt
- Keine Hinweisschilder auf Spielplatz Lindwurmanlage
- Wenig Spielangebote für kleinere Kinder
- Schatten in Teilbereichen vorhanden
- Barrierefreier Zugang/ befestigte Wegeflächen fehlen (Kinderwagen, Rollstuhl)
- Standortfremde Gehölze in Teilbereichen, z. B. Cotoneaster großflächig

- Seilbahn
- Doppelschaukel (Kleinkindsitz, Brettsitz)-> Austausch durch Nestschaukel geplant
- Balken-Wippe
- Balken-Federwippe
- Karussell
- Sitzgelegenheiten
- Hangrutsche

**Empfehlung:** Erhalt und Stärkung, insbesondere gestalterische und funktionale Anbindung an Grillhütte und Naherholungskonzept (Walderlebnispfad Frankenstein)

- Oberen „Lindwurm“-Zugang“ wiederherstellen und aufwerten: Bewuchs entfernen, Skulptur freistellen, Hinweisschilder aufstellen

- Blick- und Wegeverbindung zwischen Spielplatz und Grillhütte herstellen (Topographischer Eingriff nötig)
- Hinweisschilder/ Wegweiser
- Topographie für Spielangebote nutzen (Kletteraufstiege, Blocksteine, Hangelseile)
- Podest an Seilbahn ergänzen, um kleineren Kindern den Einstieg zu ermöglichen
- Angebote für Kleinkinder ergänzen (Sandspielbereich, Schaukeln, Häuschen, Rollenspiel, z.B. Tiere / Fahrzeuge -> Thema „Wald“)
- Barrierefreie Zugänge in Teilbereichen herstellen
- Sitzgelegenheiten erneuern, z. T. als größere Bank-Tisch-Kombination zum Picknicken, Standorte mit Beschattung wählen
- Anlage bevorzugt mit natürlichen Materialien gestalten (Walderlebnispfad)
- Standortfremden Bewuchs (Cotoneaster) entfernen

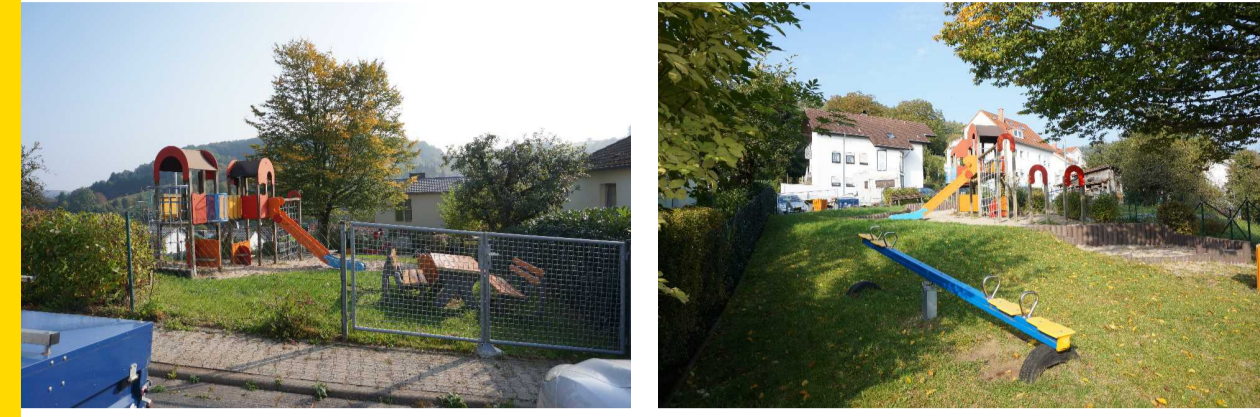
## Spielplatz "Am Hansenberg" (An der alten Burg) 2,4 / 67%

- Zentrale Lage im Wohngebiet
- Uneindeutige Zugangssituation (Pflanzgefäß / seitlicher oberer Zugang)
- Optische Abgrenzung / Sichtschutz zu Parkplätzen lückenhaft
- Barrierefreier Zugang/ befestigte Wegeflächen fehlen (Kinderwagen, Rollstuhl)
- Wenig Beschattung
- Fallschutzelag stellenweise mit Rasenbewuchs
- Wenig Spielangebote für Kleinkinder

- Sandkästen mit Palisadeneinfassung
- Doppelschaukel (Kleinkindsitz, Brettsitz)
- Balken-Wippe
- Kombinationsspielgerät mit Türmen, Rutsche, Kletternetz, Steg und Reckstangen
- Sitzgelegenheiten (Bänke, Bank-Tisch-Kombination)

### Empfehlung: Erhalt mit partieller Überarbeitung

- Abgrenzung Rasenfläche-Fallschutzbereich herstellen, ggf. mit unterschiedlichen Materialien (Steine, lagernde Stämme, Holzpalisaden, multifunktional nutzbar; Reduzierung Pflegeaufwand)

- Bei erforderlichem Ersatz partielle Überarbeitung empfohlen (pflanzlicher Schichtschutz, Angebote für Kleinkinder ergänzen, z.B. Balancieren, Rollenspiel)
- Oberen Eingang betonen/ erkennbar machen
- Aufwertung Sitzbereich, v.a. für Eltern jüngerer Kinder (Essen, Stillen etc)
- Beschattung verbessern

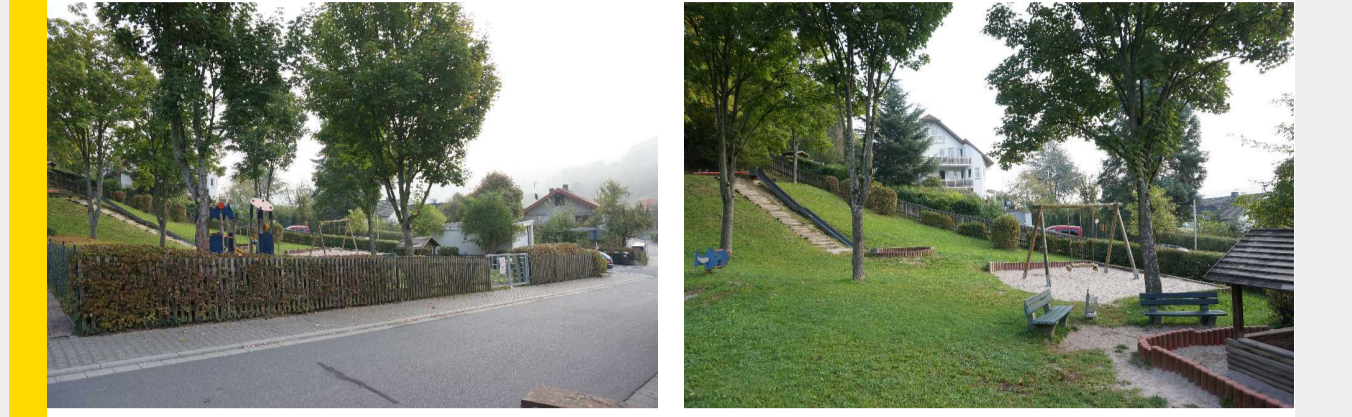
## Spielplatz "Am Wingersberg" 2,2 / 90%

- Günstige Lage im Wohngebiet
- Potenzial durch vorteilhafte Topografie (Hang)
- Wenig Beschattung (Ausrichtung Hangrutsche nach Südosten)
- Weitläufige Anlage mit Hang und natürlichem „Kletterwald“ im oberen Spielplatzbereich
- Gesamte Anlage sofort einsehbar
- Wenig Gliederung durch Pflanzstrukturen
- Barrierefreier Zugang/ befestigte Wegeflächen fehlen (Kinderwagen, Rollstuhl)

- Hanfseil-Schaukel
- Federwippe
- Sandkasten mit Holzhaus
- Balken-Wippe
- Kombinationsspielgerät mit Rutsche, Podest, Kletternetz, Rampe und Kletterstange
- Hangrutsche

### Empfehlung: Erhalt mit partieller Überarbeitung

- Ergänzung Aufstiegsmöglichkeiten für Hangrutsche
- Beschattung ergänzen (Sonnensegel oder Holzkonstruktion, Pflanzstrukturen)
- Angebote für Kleinkinder ergänzen (Sandspiel, Kleinkindschaukel, Klettern, Rollenspiel)
- Sitzgelegenheiten erneuern
- Barrierefreie Wegeflächen in Teilbereichen herstellen
- Gliederung der Fläche durch Bepflanzung (Verstecke, Rückzug, Schatten)
