## Spielplatz "Kreisstraße"

## Spielplatz "Am Sportplatz"

### Spielplatz-Konzept Gemeinde Mühlthal

Analyse-Plan A\_07 OT Waschenbach  
M 1:2500  
08.01.2019

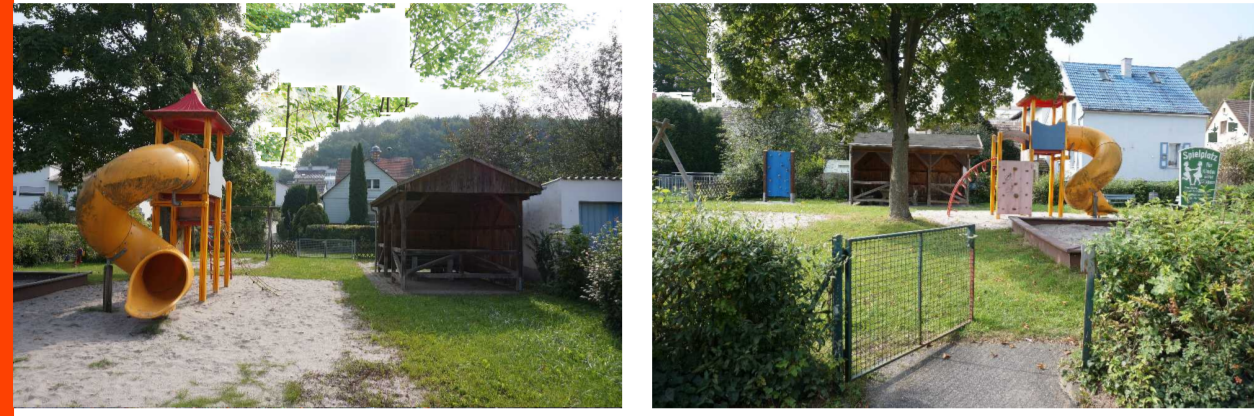
- Zentrale Lage zwischen Kreisstraße und Brückenweg (Waschenbach)
- Von der Kreisstraße kaum erkennbar (hinter Bushaltestelle verborgen)
- Einziger Zugang seitlich über Fußweg, unauffällig
- Zustand und Spielgeräte ungepflegt, Holz-Unterstand mit „Müll-Ecken“
- Barrierefreier Zugang und befestigte Wegeflächen fehlen
- Wenig Beschattung

- Federwipptier
- Doppelschaukel (2 Brettsitze)
- Kletterwand
- Kombinationsspielgerät mit Podest, Tunnelrutsche, schrägem Kletternetzaufstieg, Kletteraufstieg und -wand
- Sandkasten viereckig mit Einfassung
- Holz-Unterstand
- Sitzbänke

**Empfehlung:** Erhalt mit vollständiger Überarbeitung; Ausrichtung für Kleinkinder und Kinder im Kindergarten- und Grundschulalter

- Bessere Kennzeichnung des Zugangs (Beschilderung an Kreisstraße)
- Einfassungen an Fallschutzflächen herstellen > Reduzierung Pflegeaufwand und Ergänzung des Spielangebots (Balancieren, Klettern, Verstecken)

- Barrierefreie befestigte Wegeflächen herstellen
- Angebote für Kleinkinder ergänzen, z.B.
- Sandspielbereich mit multifunktionaler Einfassung (Sandtisch, Steine, Stämme o.ä.), ggf Standort unter Holzunterstand verlagern, in Kombination mit Sitzbereich
- Rollenspiel (Holzhäuschen, z.B. Holztiere Enten, Fische, Frosch zum Thema Wasser am „Waschenbach“)

- Zusätzlichen Zugang vom Brückenweg anbieten (eventuell in Kombination mit Pflegezufahrt)
- Pflanzlichen Sichtschutz zur Kreisstraße verstärken

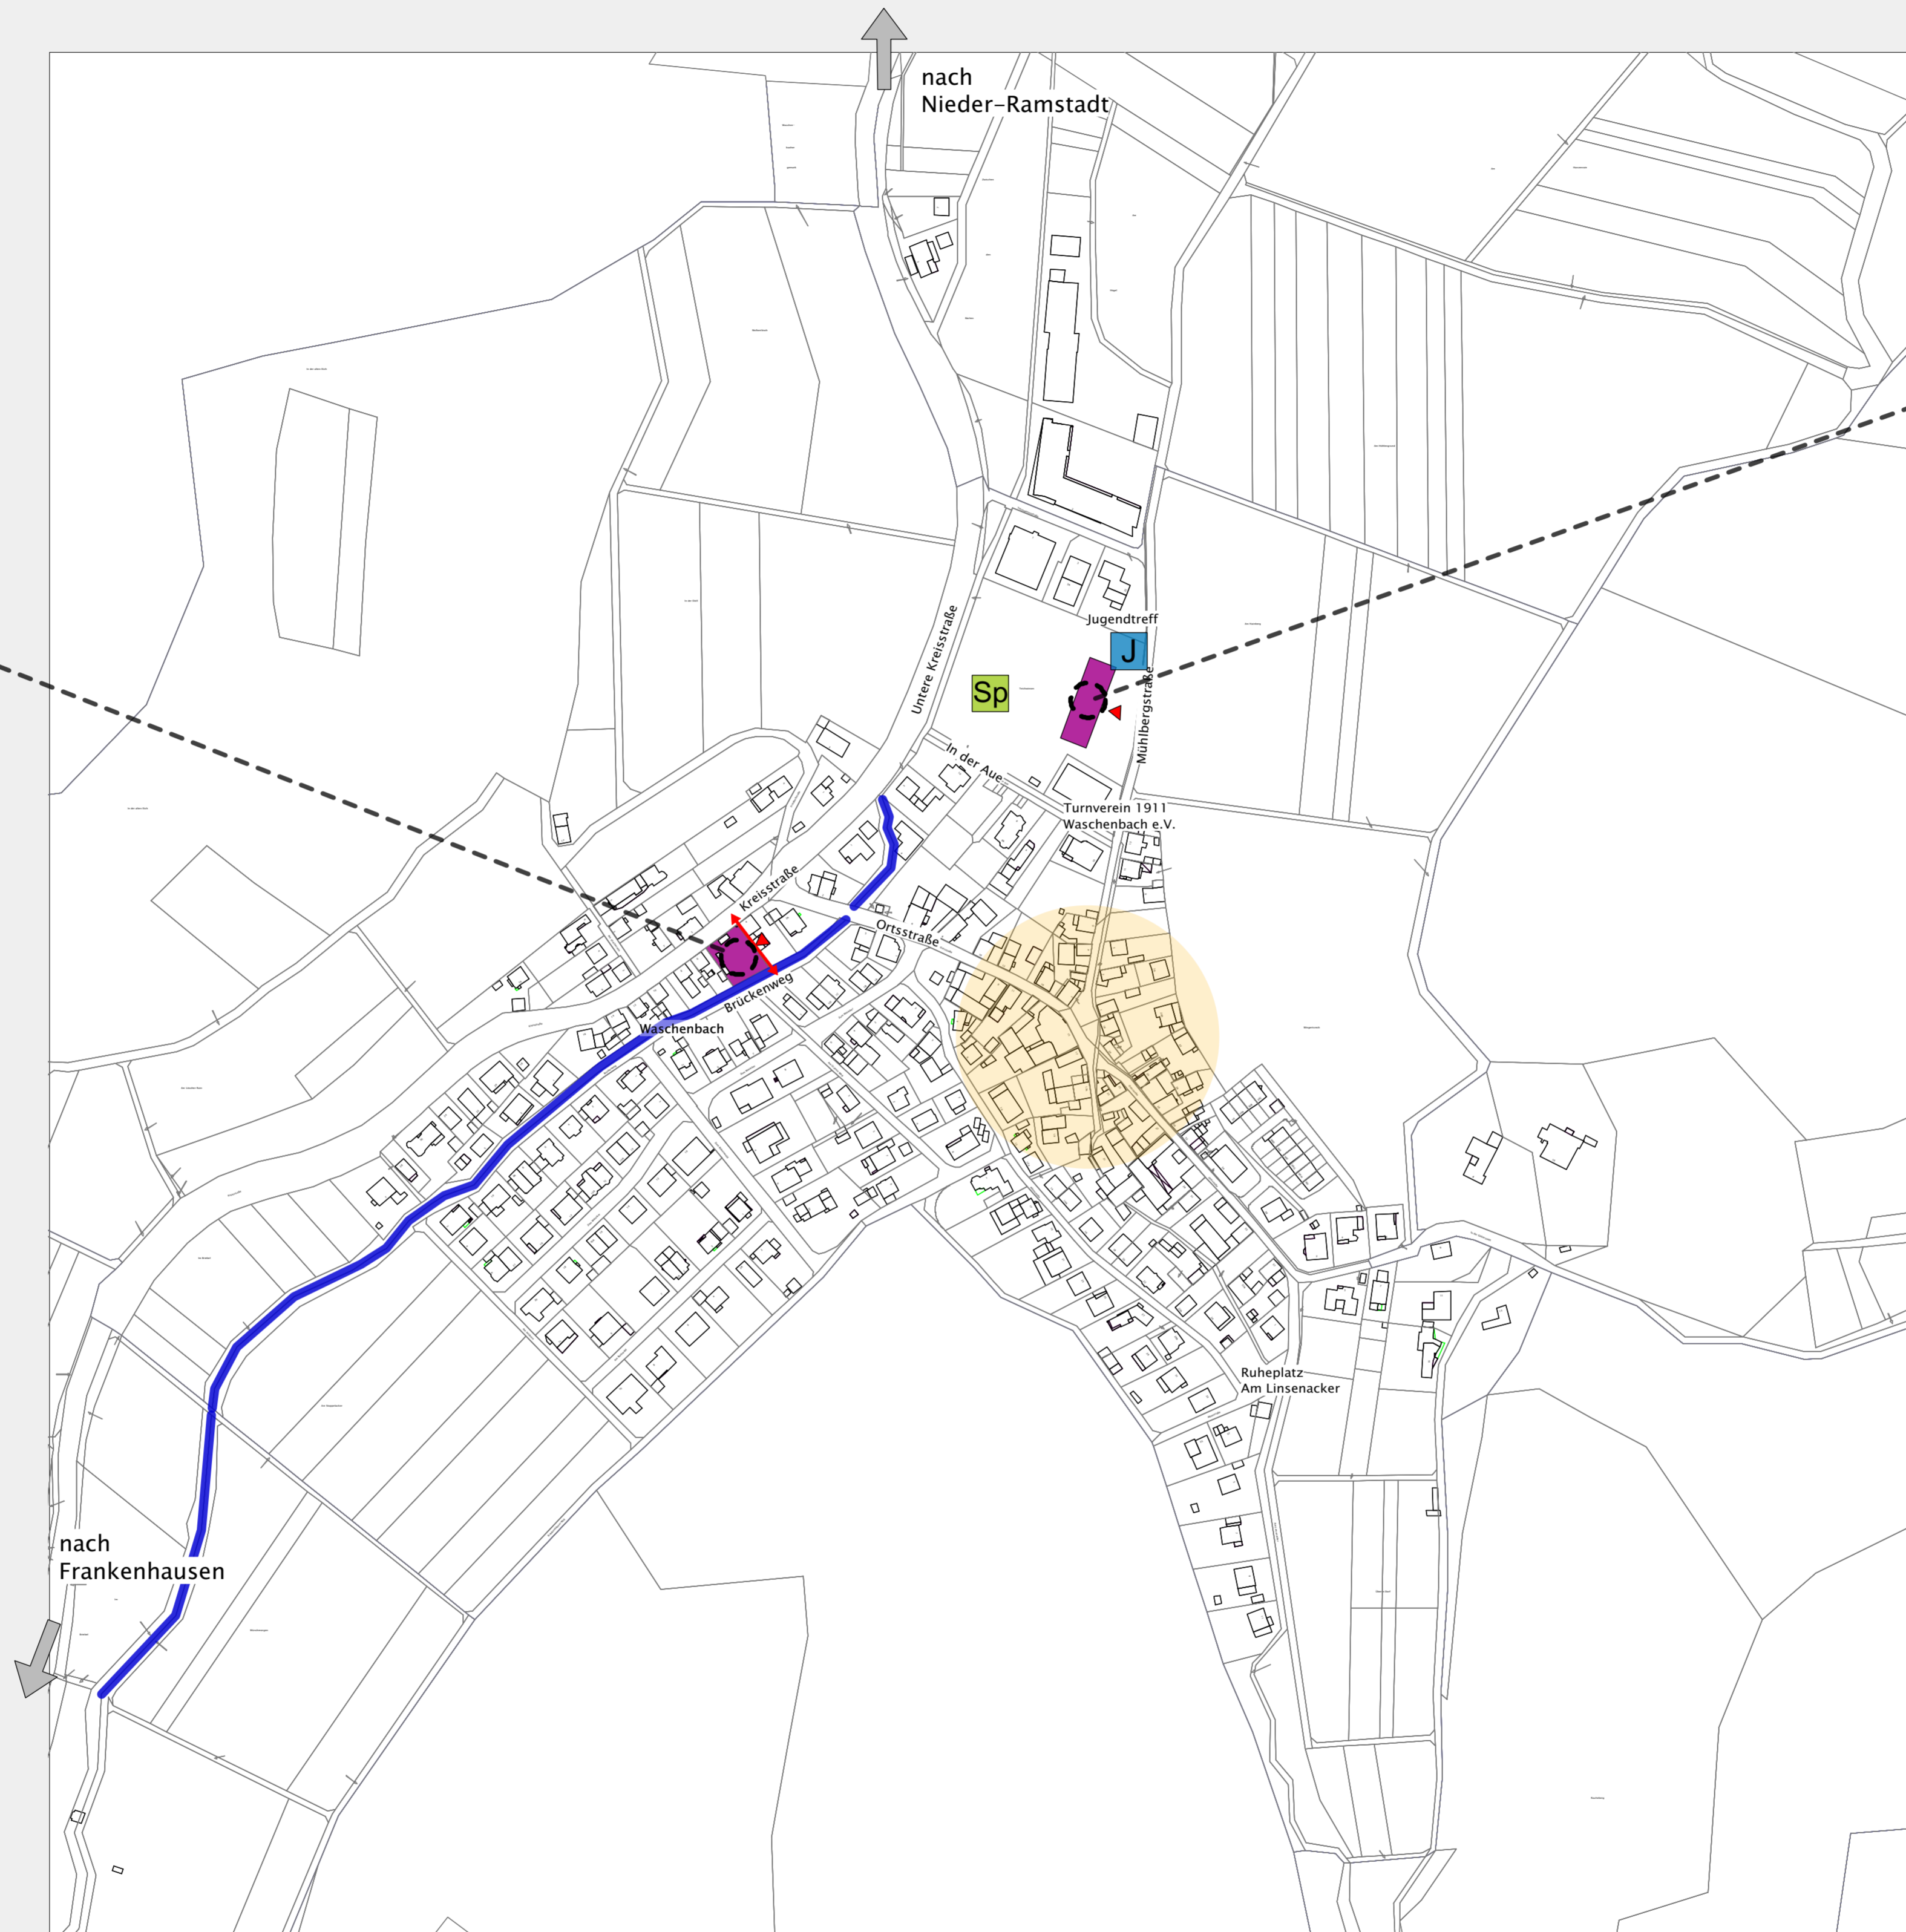
### Aktueller Zustand:

- Lage am Sportplatz neben Vereinsgebäude, Ortsrandlage
- Jugendtreff-Häuschen im Randbereich, kein Angebot für Aufenthalt außen am Jugendtreff, kein Schatten
- bei Basketball, Tischtennis: keine Sitz-/Lümmelmöglichkeiten
- Viel Fläche vorhanden, jedoch keine Gliederung (z. B. durch Bepflanzung)
- Wenig Beschattung

**Empfehlung:** Erhalt mit partieller Überarbeitung, Ausrichtung für ältere Kinder und Jugendliche

### Längerfristige Maßnahmen:

- Gliederung durch Pflanzstrukturen, Einfassungen, Mäuerchen o.ä.
- Sandspielfläche anbieten
- Verstärkte gestalterische Einbindung der Böschung zum Sportplatz > z. B. Blockstein-Sitzstufen oder Findlinge > multifunktional, Bespielen, Sitzen, Zuschauen
- Fläche nutzen, z. B. großzügige Kletteranlage (Niedrigseilgarten, Kletternetzpyramide)
- Angebote für Jugendliche, z. B. Lümmelbänke an Basketball / Tischtennis
- Ggf Kletterwand / Boulderwand an rückwärtiger Giebelseite des Vereinsgebäudes > z. B. als Angebot des Sportvereins / Jugendtreff
- Bank-Tisch-Kombinationen

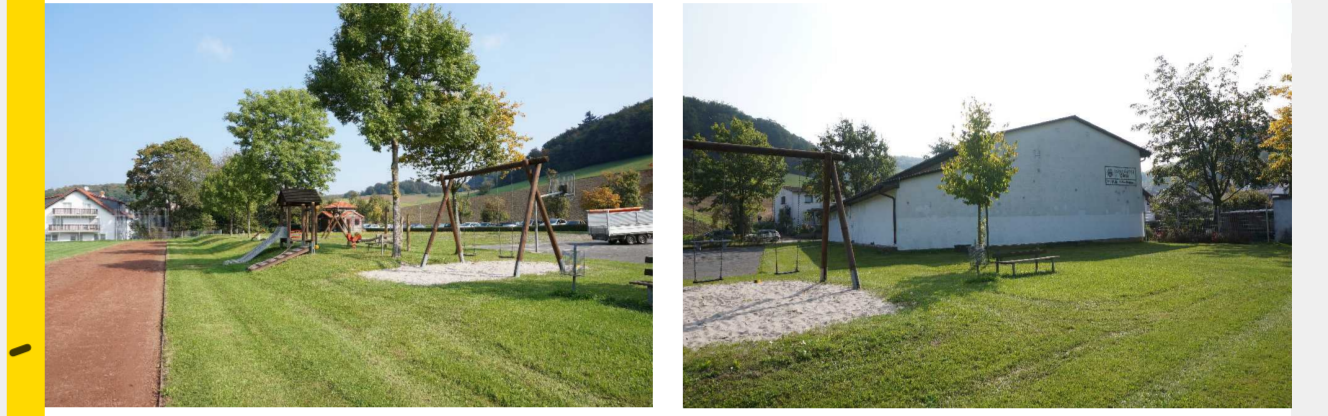
- Basketball
- Tischtennisplatte
- Doppelschaukel (2 Brettsitze)
- Nestschaukel
- Federwipptier
- Karussell
- Balkenwippe
- Balancier-Kombinationsgerät mit Balanciertau, Halteseil, Kletternetz und Balanciersteg
- Hangrutsche mit Spielhaus an Böschung
- Kletterrampe mit Tau an Böschung
- Sitzbänke
